**Общество с ограниченной
ответственностью
«АРТЕЛЬ-ГРУПП»**

ТЕХНИЧЕСКОЕ ЗАКЛЮЧЕНИЕ
ПО РЕЗУЛЬТАТАМ ИНЖЕНЕРНОГО ОБСЛЕДОВАНИЯ И ОЦЕНКИ ТЕХНИЧЕСКОГО
СОСТОЯНИЯ СТРОИТЕЛЬНЫХ КОНСТРУКЦИЙ ЗДАНИЯ МБОУ СШ № 3 им.В.П.ЧКАЛОВА
ПО АДРЕСУ: НИЖЕГОРОДСКАЯ ОБЛАСТЬ, г.АРЗАМАС, ул.СВОБОДЫ, д.28.

2022

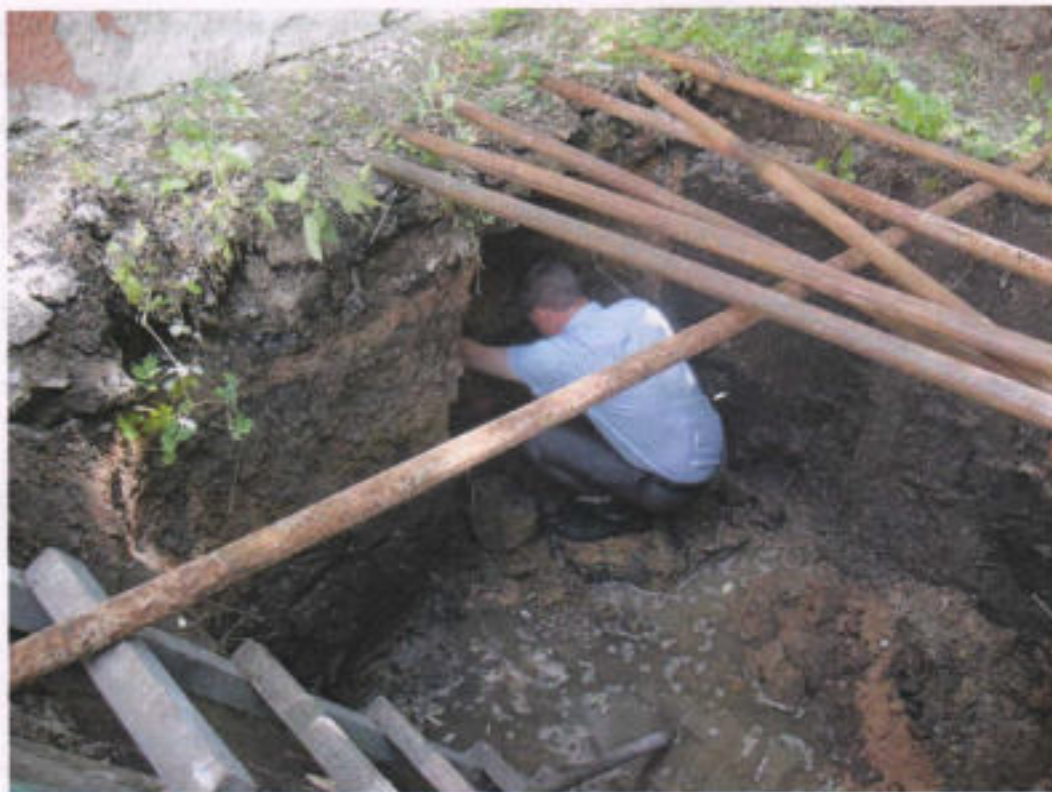
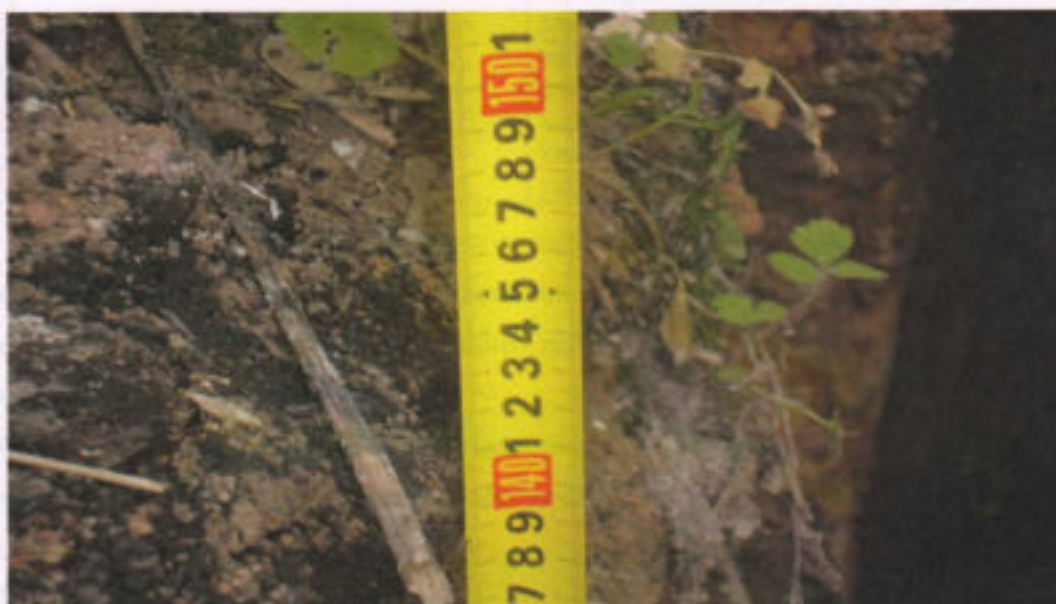
Схема расположения шурфа фундамента

Фундамент – под несущие и самонесущие наружные стены ленточного типа из бутового камня, местных материалов. Для определения конструкций фундаментов, их прочностных характеристик были откопаны 2 шурфа на глубину до 2.0 м (от планировочной поверхности земли). Ширина подошвы фундаментов – 0,7 м. Глубина заложения фундаментов – 1,5 м.

Глубина заложения подошвы фундамента от уровня земли составляет -1,5м

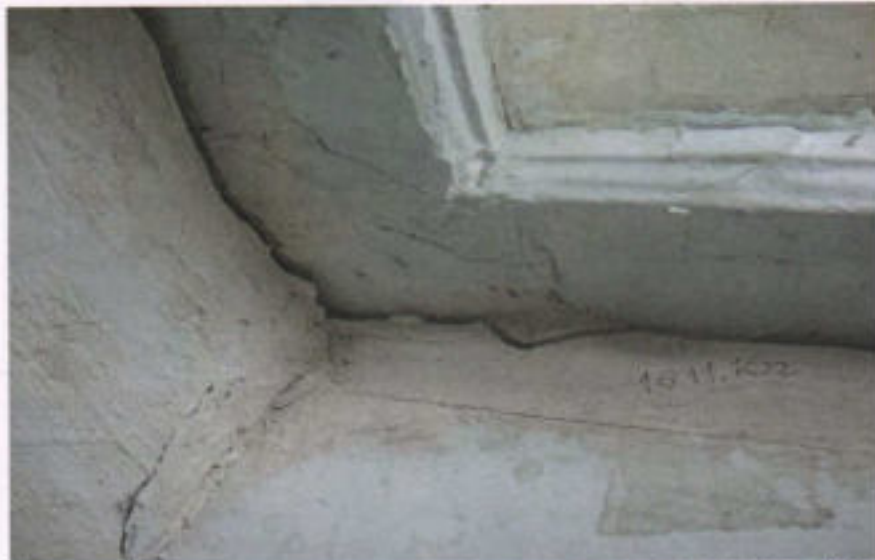
1. Наблюдаются неравномерные деформации грунтов основания и морозного пучения в результате его замачивания. Ввиду отсутствия вертикальной и горизонтальной гидроизоляции, нарушение наружного водоотвода (отмостки, водосточные трубы и т.п.), а также нарушения целостности вертикальной планировки происходит длительное замачивание и циклическое воздействие температур на фундамент и цокольной части стены здания.
2. Подтопление территорий вдоль наружных стен здания, а также подпольного пространства из-за аварий бытовых и технологических систем водоснабжения происходит деформация грунта основания;
3. Отмечены ранее просадки конструкций, осадочных трещин по ограждающим конструкциям, горизонтальных и вертикальных отклонений.

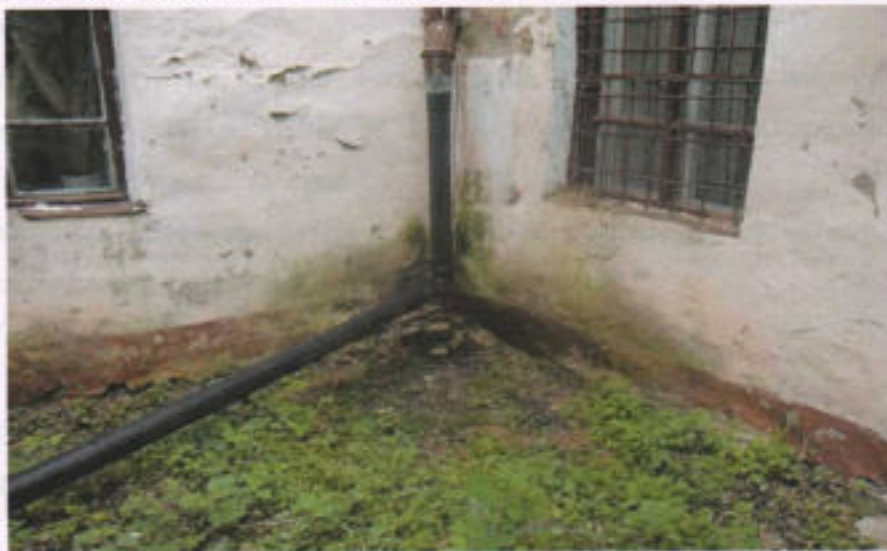
4. Следы систематического увлажнения отделочных слоев цоколя. Биопоражение отделочных слоев цоколя. Образование зазора между стеной и отмосткой.

Данные повреждения вызваны длительной эксплуатацией без капитального ремонта при систематическом увлажнении атмосферными осадками, а также нарушениями в системе водоотведения здания, в результате чего, вдоль наружных стен происходит скопление воды.

Выявленные повреждения вызывают, подмыв грунтов основания.

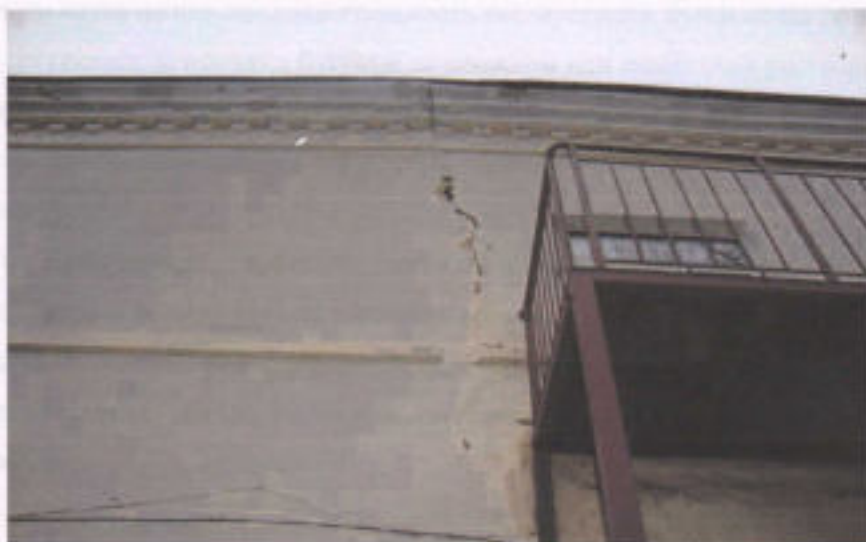
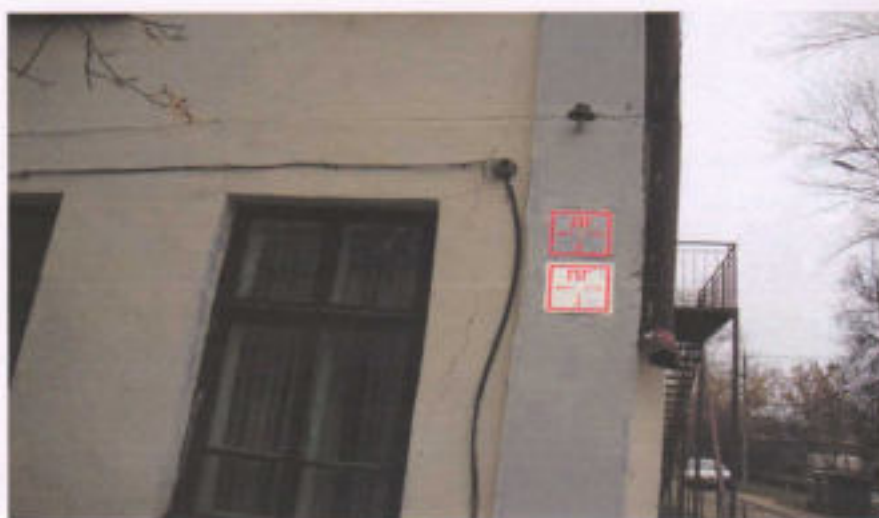
Расчет показал, что по осям «А»; «Б»; «В», среднее давление под подошвой фундаментов здания при существующих нагрузках меньше расчетного сопротивления грунта. Однако выявлены значительные осадки фундамента по оси «Г» ввиду присутствия слабого слоя торфа на глубине 2,6м. Слабая грунтовая прослойка толщиной 40см. Грунты с большим содержанием торфа и влаги считаются слабыми. Такие почвы имеют слабую жесткость, поэтому на них нельзя сформировать надежную опору и обеспечить равномерное распределение нагрузки от здания. Заторфированные почвы содержат в составе около 50% органических веществ. Из-за высокой пористости снижается несущая способность. Фундамент на слабом грунте выполнен с нарушением технологии и является небезопасным. При неравномерной деформации, а также осадках почвы основание постепенно разрушается. Жидкость выдавливается из грунта насыщенного влагой, а сооружение оседает. В результате осадки произошел разлом здания на всю высоту до карнизной части. Образовались сквозные трещины в несущих наружных стенах.

Основными причинами возникновения дефектов является общий физический износ конструкций, воздействие внешней среды, долгий период без капитального ремонта, а также длительная эксплуатация без проведения работ по благоустройству/поддержанию состояния прилегающей территории, нарушение технологии при строительстве в части устройства фундамента в заторфированных грунтах.

Отсутствие отмостки по периметру здания в условиях систематического замачивания атмосферными осадками приводит к подмыву грунтов основания, что вызывает к неравномерной осадке конструкций.

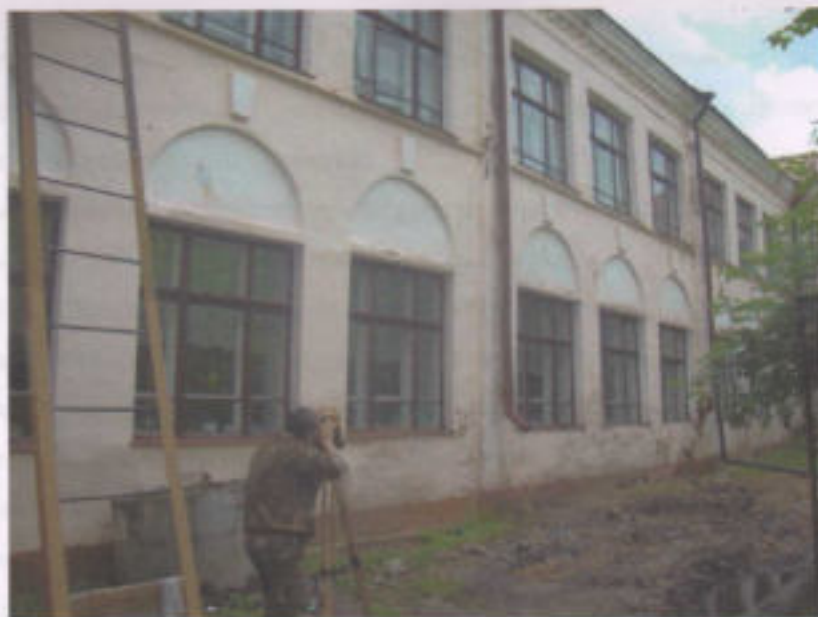
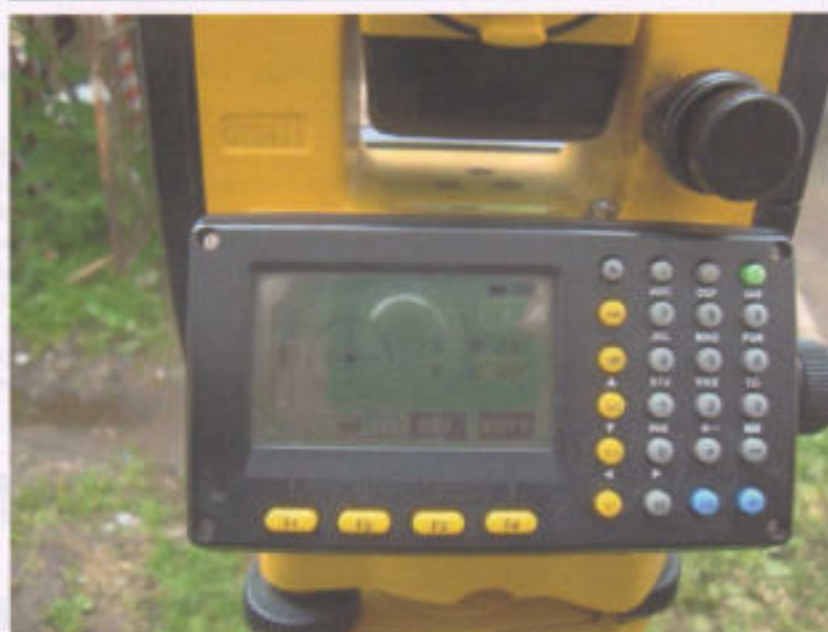
В рамках проведения работ была произведена тахеометрическая съемка отклонений наружных стен от вертикали.

Измерения производились электронным тахеометром CST\Berger 305R. Измерения проводил Сперанский А.А., имеющий высшее образование, квалификацию инженер городского кадастра, диплом ИВС 0265123 от 18 июня 2002г., квалификационный аттестат кадастрового инженера №52-16-943, стаж работы с 2002 г.

Выявлено отклонение стены при высоте 8,5м по вертикали на 10-15см.

Согласно полученным данным, отклонения, превышающие $1/80$ высоты стены не выявлены.

Рекомендуется выполнить геодезический мониторинг стен в течение не менее 1 года для установления динамики развития повреждений. В случае увеличения отклонений, для воспрепятствования дальнейшему раскрытию трещины рекомендуется повысить жесткость конструкций, выполнив усиление стен металлоконструкциями (поясами, рандбалками, тяжами и т.п.).

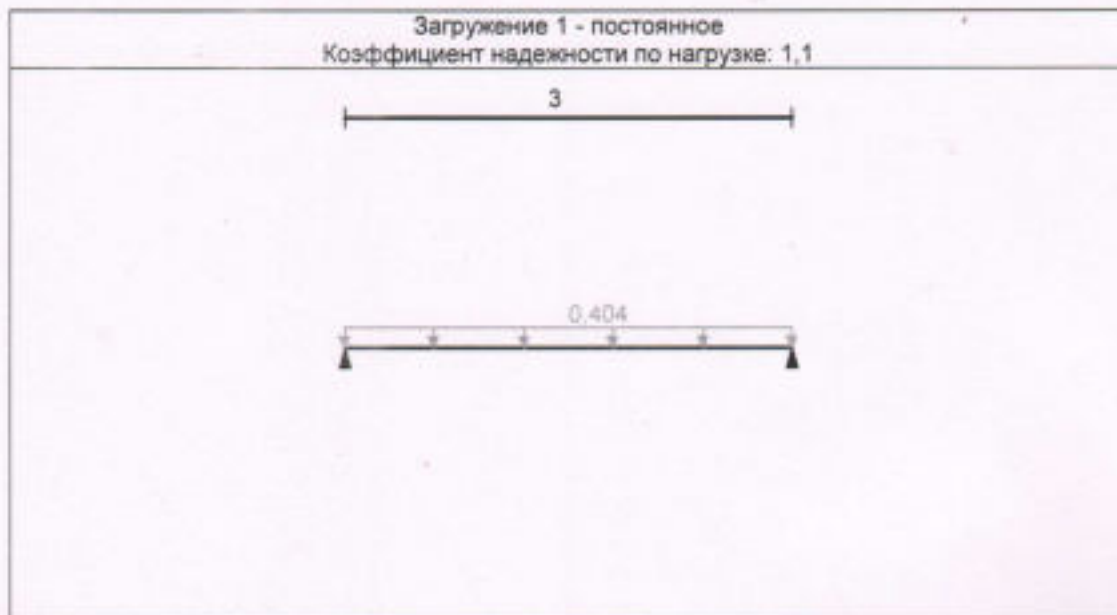
Загрузка 1 - постоянное

Тип нагрузки	Величина	Коэффициент включения собственного веса
длина = 3 м		
<u>III</u>	0,404	Т/м

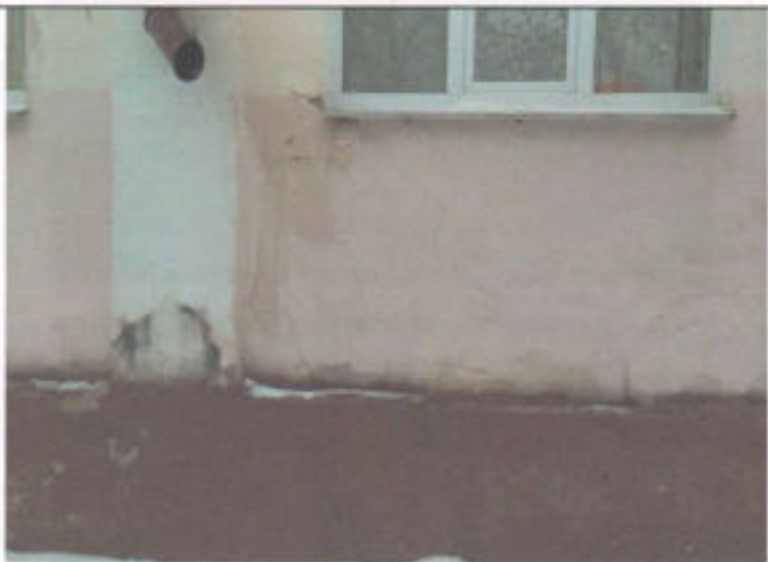
№ п/п	Местоположение дефекта, описание дефекта, рекомендуемый метод устранения	Фотография характерного дефекта
1.	<p>Местоположение: фасад повсеместно</p> <p>Описание характерного дефекта: Шелушение и отслоение отделочных слоев фасада</p> <p>Причины появления дефекта: Воздействие атмосферных осадков, длительная эксплуатация конструкций.</p> <p>Рекомендуемый метод устранения: Рекомендуется выполнить комплексный ремонт фасадов</p>

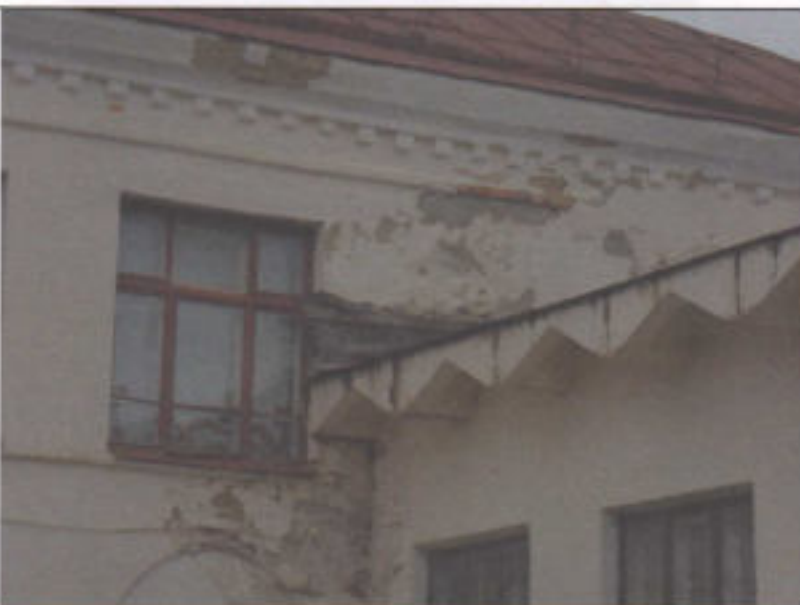
2.	<p>Местоположение: фасад повсеместно</p> <p>Описание характерного дефекта: Шелушение и отслоение отделочных слоев фасада</p> <p>Причины появления дефекта: Воздействие атмосферных осадков, длительная эксплуатация конструкций.</p> <p>Рекомендуемый метод устранения: Рекомендуется выполнить комплексный ремонт фасадов</p>

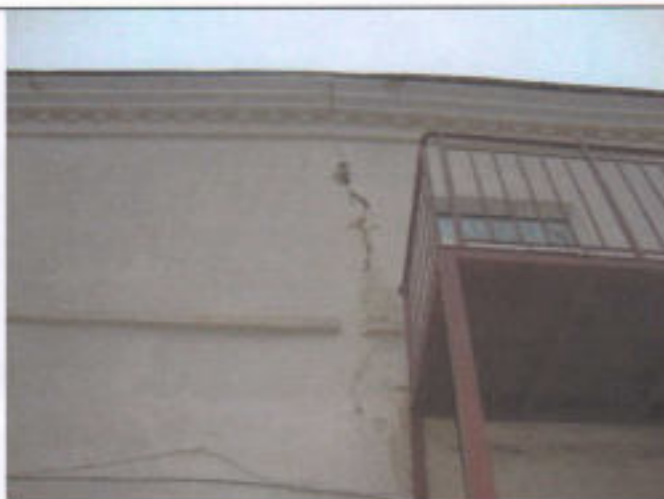
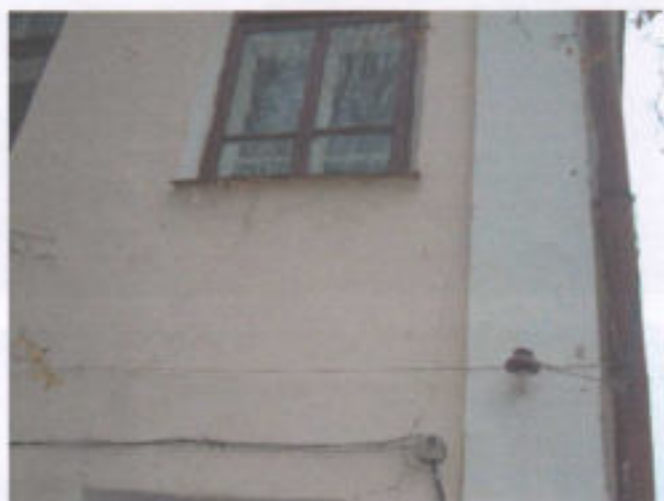
3. **Местоположение:** фасад повсеместно

Описание характерного дефекта: Трещина шириной раскрытия до 30 мм в кирпичной стене

Рекомендуемый метод устранения: Рекомендуется выполнить следующие мероприятия:

- для восстановления целостности (монолитности) стен выполнить заполнение трещин цементным раствором методом инъекции в соответствии с рекомендациями ЦНИИСК /24/.
- рекомендуется повысить жесткость конструкций, выполнив усиление стен металлоконструкциями (поясами, рандбалками, тяжами и т.п.). Работы по усилению стен здания выполнять по проекту, разработанному специализированной организацией.
- рекомендуется выполнить комплексный ремонт фасадов с отбивкой старой штукатурки применением современных материалов, увеличивающих срок службы штукатурных и отделочных слоев, усиление фундамента

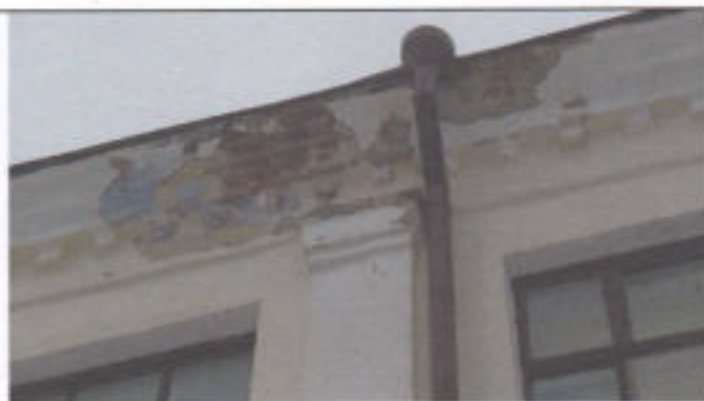
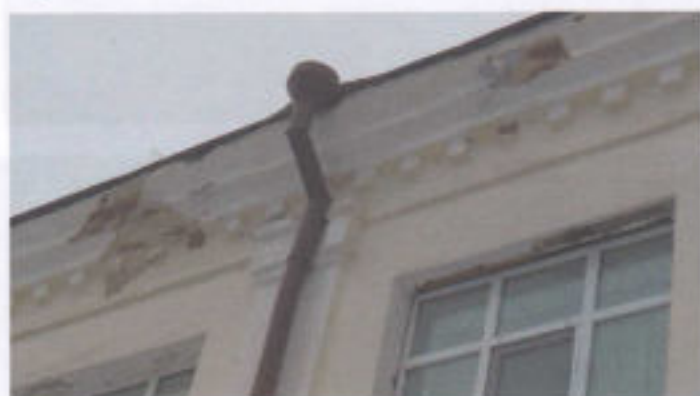
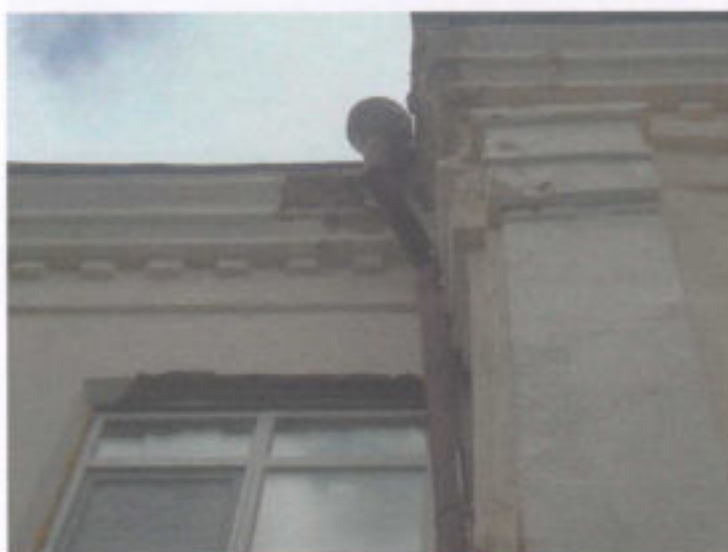
4. **Местоположение:** фасад повсеместно
Описание характерного дефекта: Лещение кладки наружной стены
Причины появления дефекта: длительный период эксплуатации здания, влияние внешней среды, нарушения в системе водоотведения здания
Рекомендуемый метод устранения: Выполнить восстановление кладки на участках повреждений с помощью замены отдельных кирпичей, а также зачеканкой ремонтными составами. Рекомендуется выполнить устройство новой системы наружного организованного водостока по всему периметру здания.

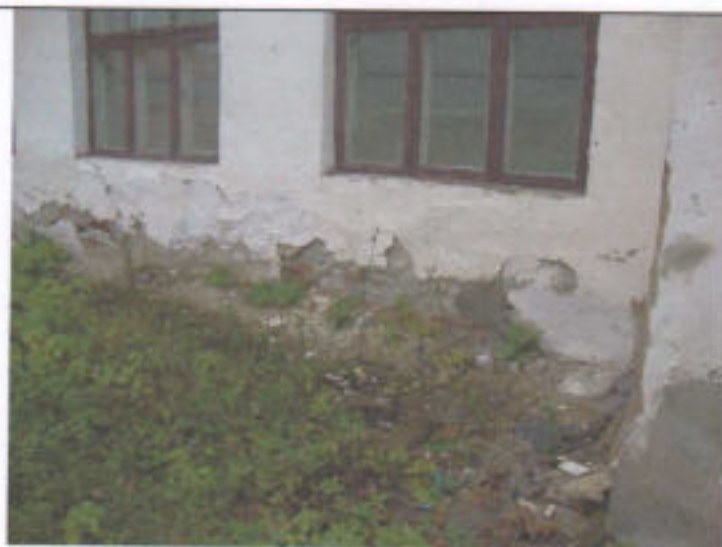
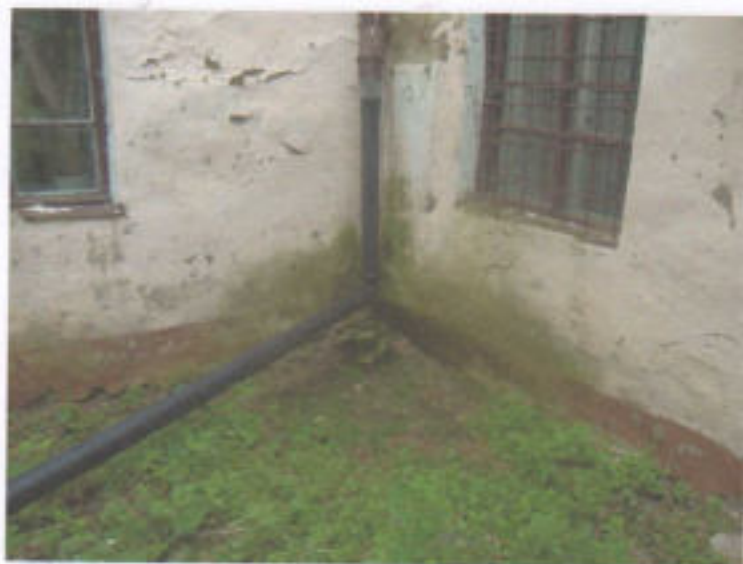
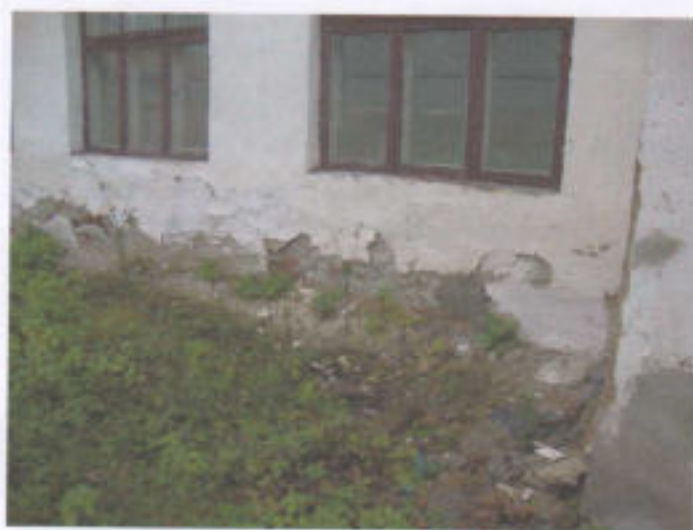
5. **Местоположение:** фасад повсеместно
- Описание характерного дефекта:** Разрушение отмостки, а также поражение отмостки самосевными растениями. Следы систематического увлажнения отделочных слоев цоколя. Биопоражение отделочных слоев цоколя. Образование зазора между стеной и отмосткой. Разрушение цоколя

- Вероятные причины:** Долгий период безремонтной эксплуатации при агрессивном воздействии внешней среды, Осадка фундамента
- Рекомендуемый метод устранения:** Устранить продукты биопоражения, выполнить новое покрытие отмостки с разуклонкой обеспечивающей полный отвод воды от стен здания. Устранить дальнейшее увлажнение характерных участков фасадов. Произвести санацию поверхности участков фасадов, подверженных образованию высолов, биологической коррозии, при помощи водопескоструйной установки, просушить и обработать гидрофобизирующим составом, например ГКЖ-11. Рекомендуется выполнить устройство системы наружного организованного водостока по всему периметру здания. Выполнить герметизацию зазоров между стеной и отмосткой.

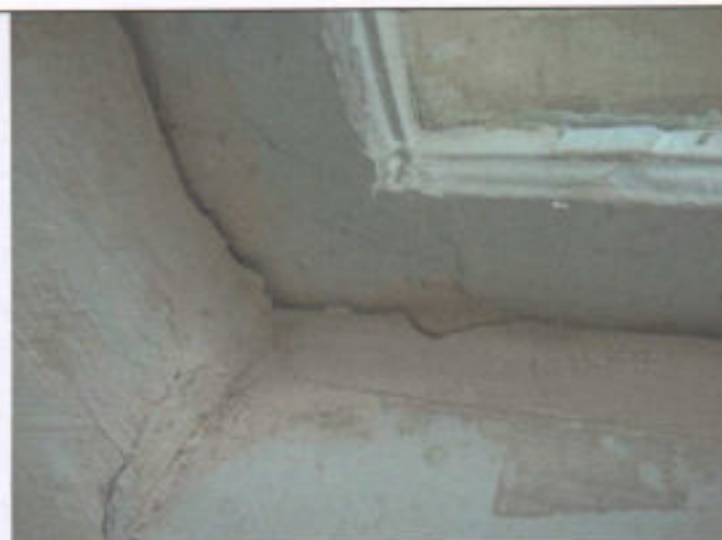
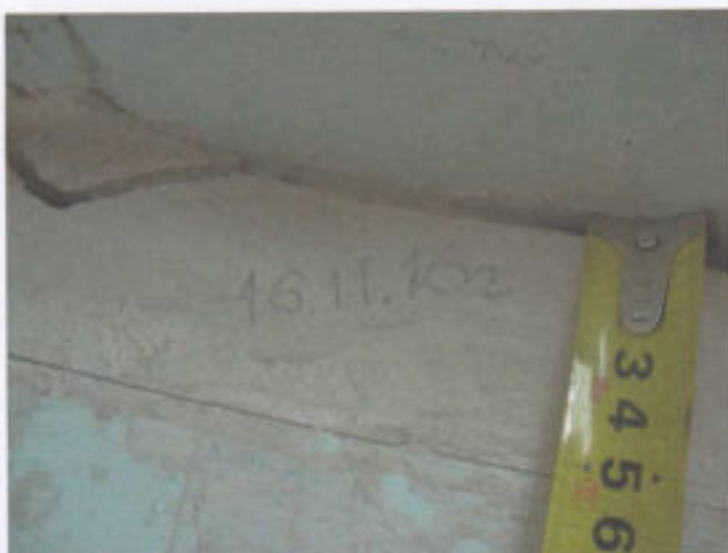
6. **Местоположение:** 1 этаж по оси «В»

Описание характерного дефекта: образование щелей между оконным блоком и наружной стеной

Причины появления дефекта:

длительный период эксплуатации здания, влияние внешней среды, нарушения в системе водоотведения здания, осадка фундамента, отклонение стен по вертикали

Рекомендуемый метод устранения: Выполнить усиление стен и фундаментов

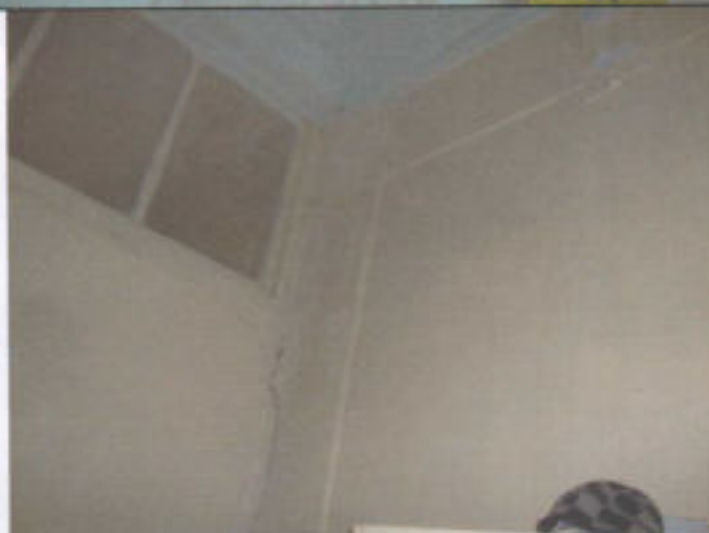
7. **Местоположение:** 2 этаж по оси «Г»

Описание характерного дефекта: трещины в наружной стене, трещины в уровне сопряжения стены с перекрытием

Рекомендуемый метод устранения: Выполнить усиление стен и фундаментов

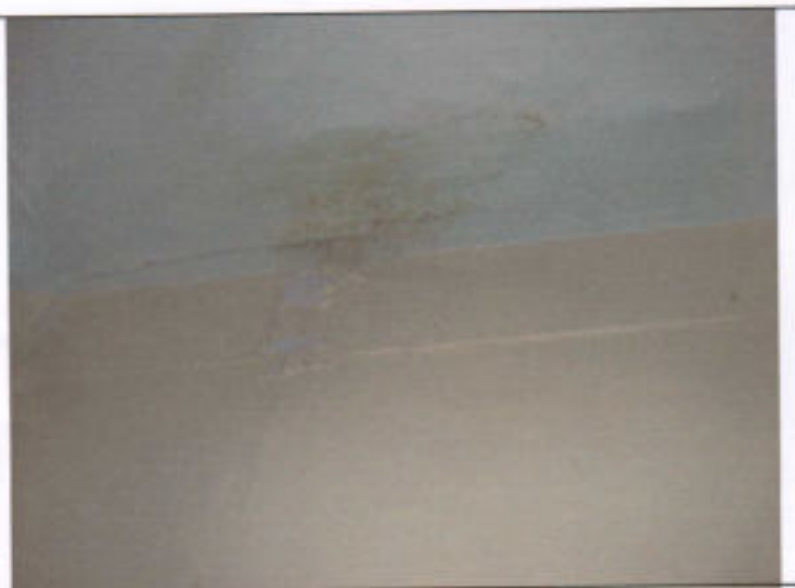
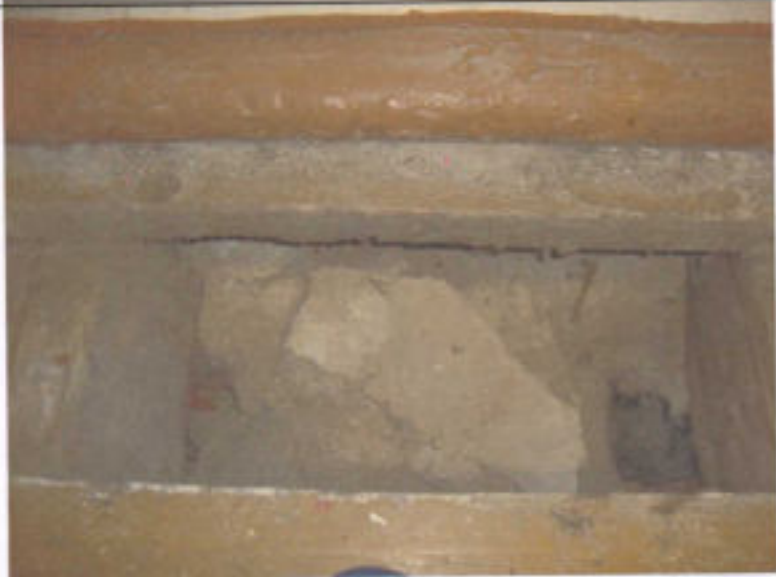
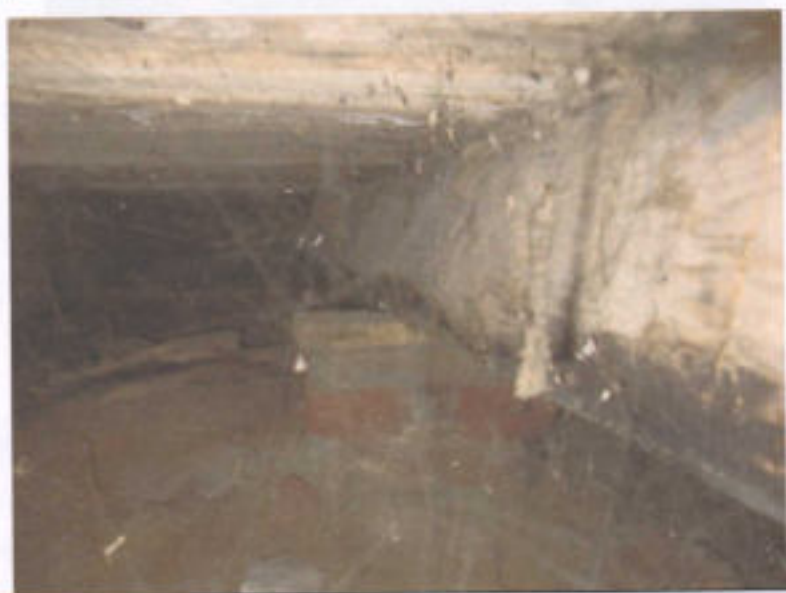
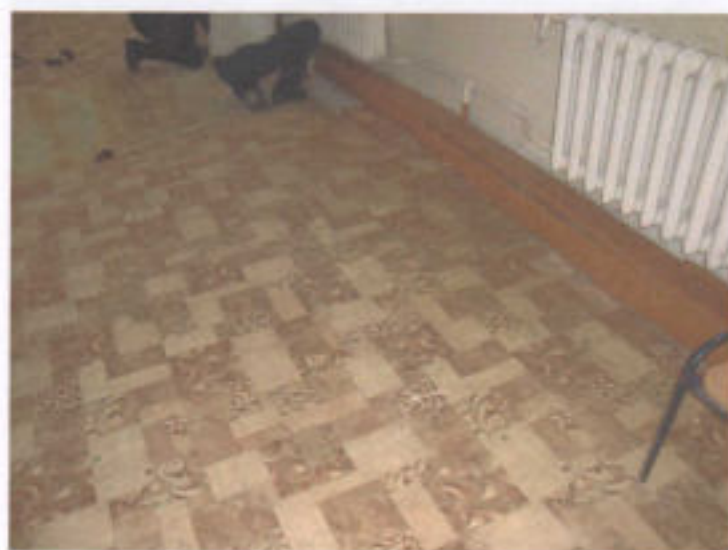
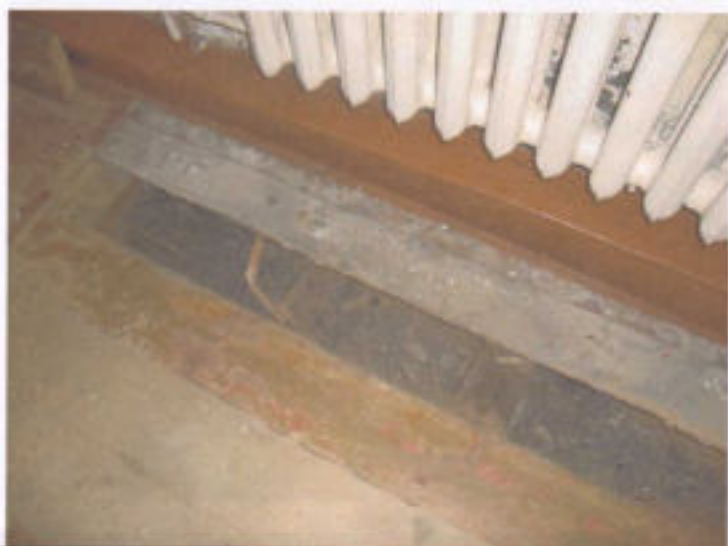
8. **Местоположение:** вскрытие перекрытия 1 и 2 этажа по оси «В»
Описание характерного дефекта: прогибы дощатого настила полов
Причины появления дефекта:
длительный период эксплуатации здания без капитального ремонта
Рекомендуемый метод устранения: Выполнить замену полов

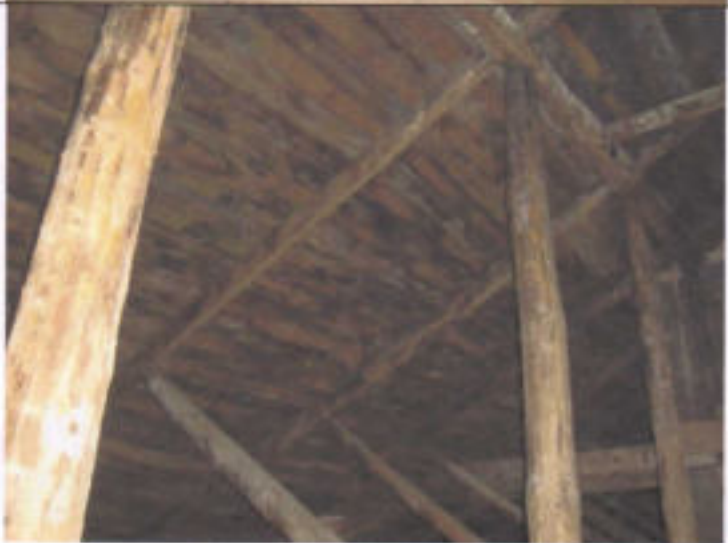
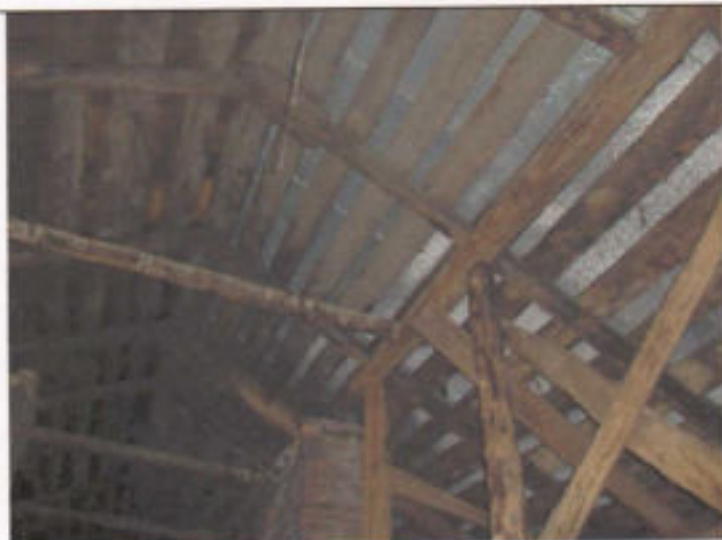
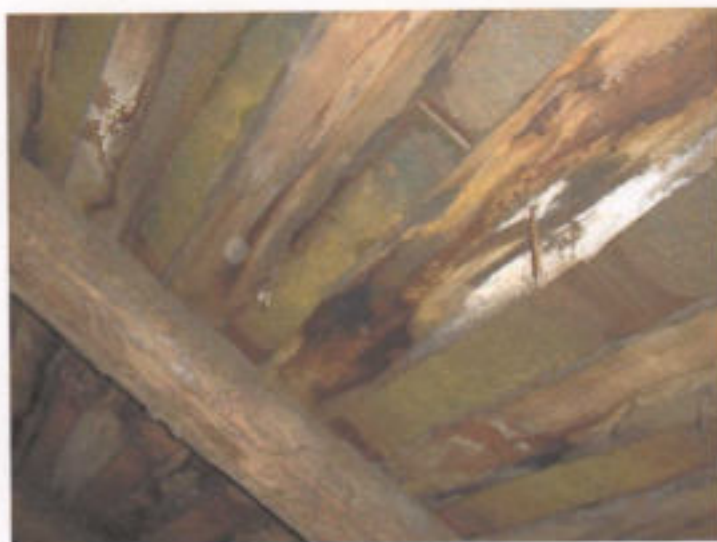
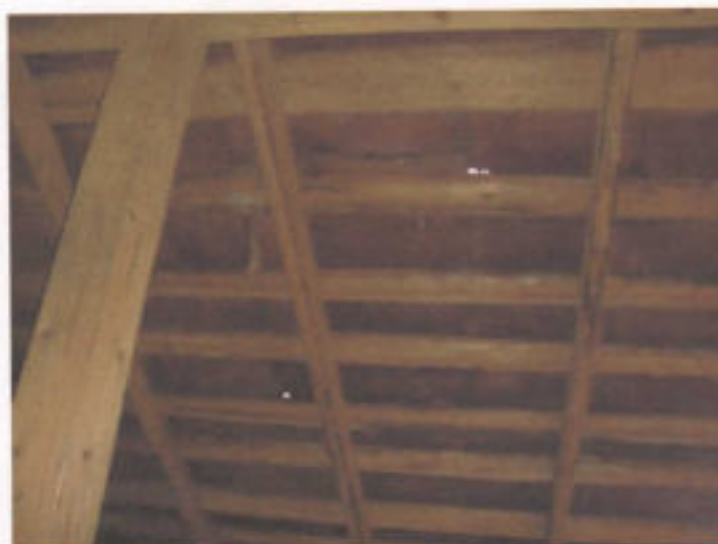
9. **Местоположение:** кровля повсеместно
Описание характерного дефекта: Ослабление врубок и соединений, поражение конструктивных элементов стропильной системы огнем, течь кровли
Причины появления дефекта: длительный период эксплуатации, пожар
Рекомендуемый метод устранения: Рекомендуется выполнить замену стропильной системы
